築 40 年  
——  
オフィス

給排水設備経年劣化更新に伴い、  
新たな価値を生み出すトイレ空間へ

## 三井二号館トイレ改修工事

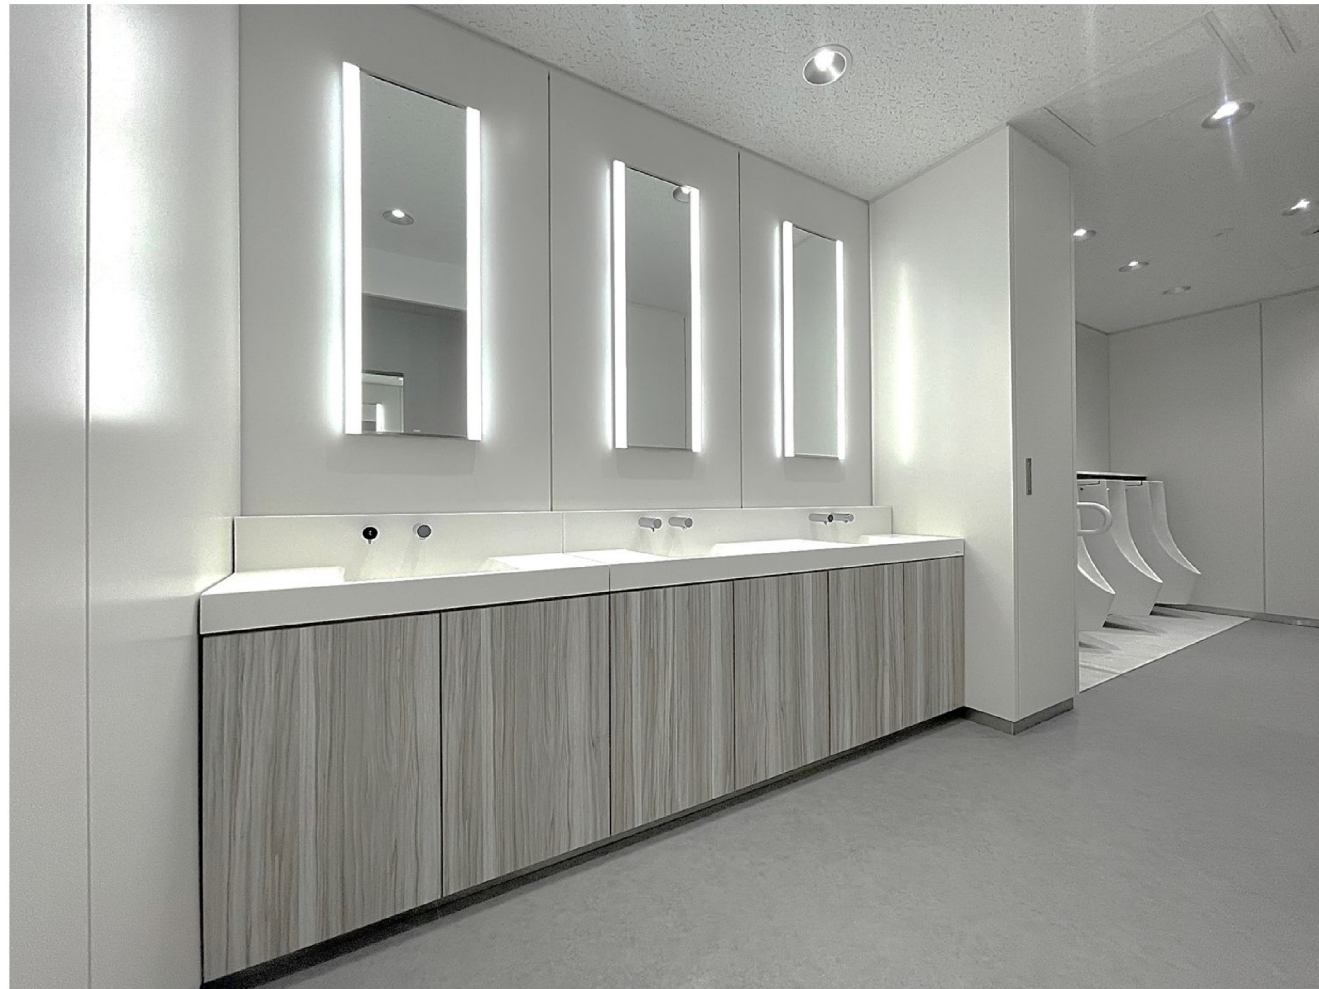
After

グレーを基調とした統一感のあるシンプルなデザインと、機能的で節水性に配慮した衛生器具に設備を一新することで「きれいで使いやすいトイレ空間」を実現

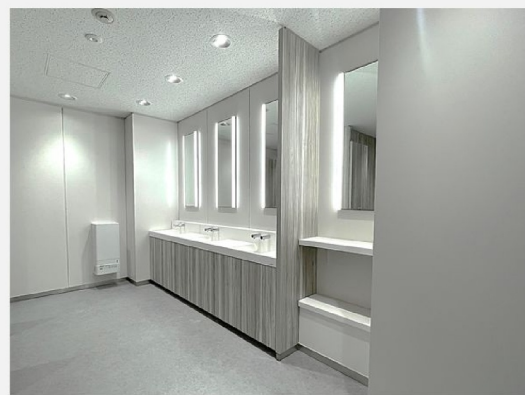
### 女性配慮

洗面コーナーは、手荷物が濡れずに置けるドライエリアを設けたツインデッキカウンターを採用。スタイリングコーナーにはカウンター下部に配管ルートを活用して棚を設置

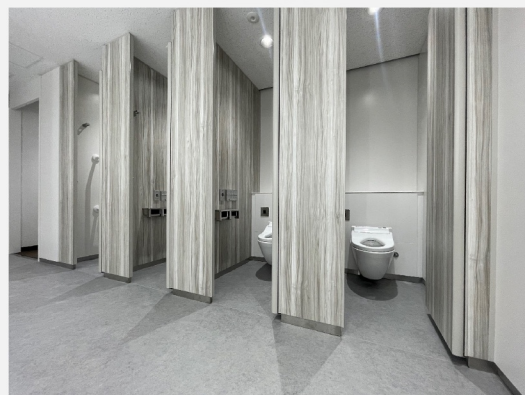
### 衛生器具

大便器は、床の清掃性と節水性に配慮した、壁掛大便器セット・フラッシュバルブ式を選定。BCP対策のひとつとして、停電時に水を流せるように停電時洗浄レバーを採用

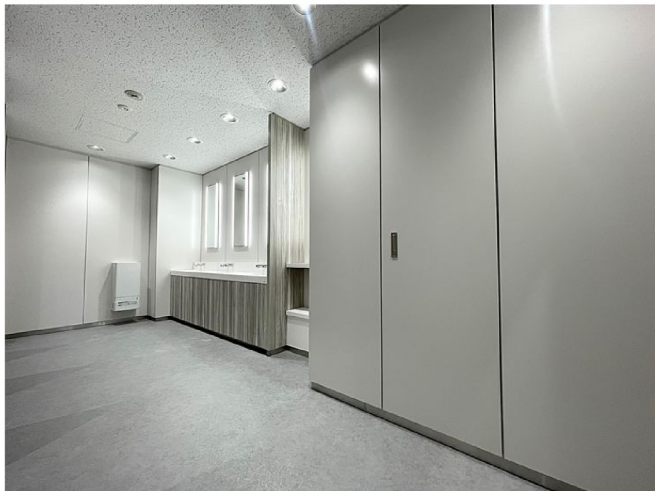
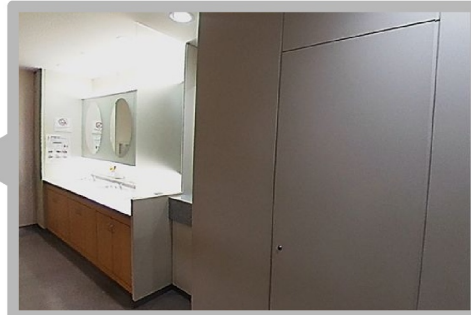
### ①基準階 トイレ内全体

天井 | 岩綿吸音板  
壁 | スチールパネル\_ホワイト/小松ウォール  
床 | 長尺シート\_FS4042/東リ

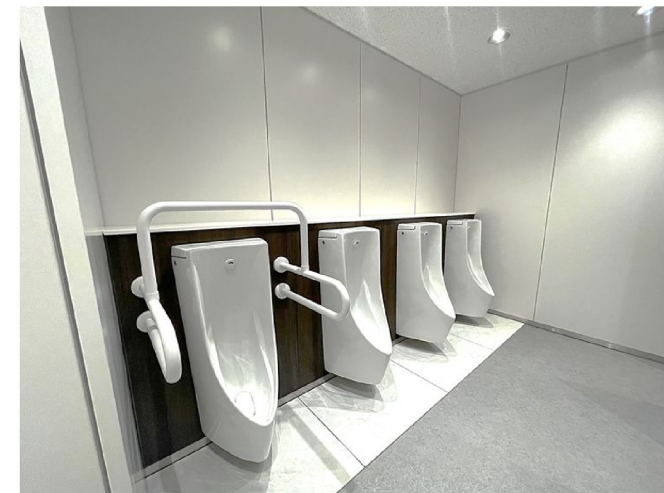
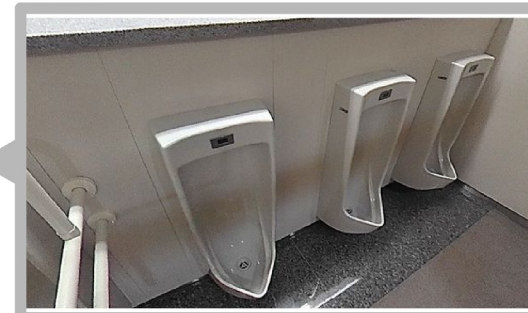
### ④基準階 小便器コーナー

小便器 | 掃除口付壁掛壁排水自動洗浄小便器\_UFS900JCS  
小便器用手すり\_T112CU22  
汚垂石 | ハイドロセラ・フロアPU(薄型・クオリホワイト)\_AB690BR#HBC)

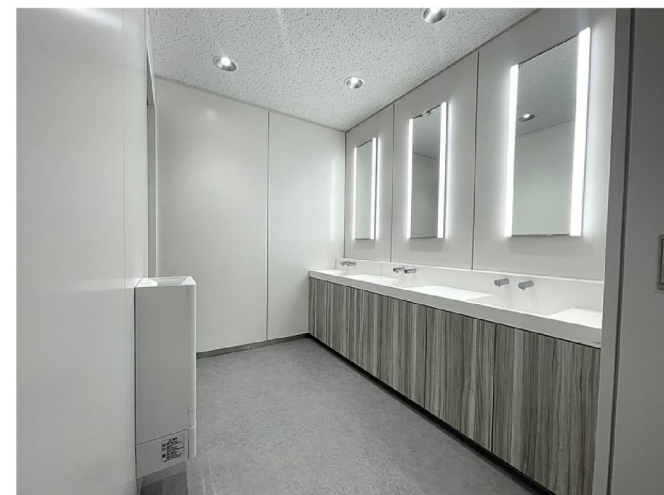
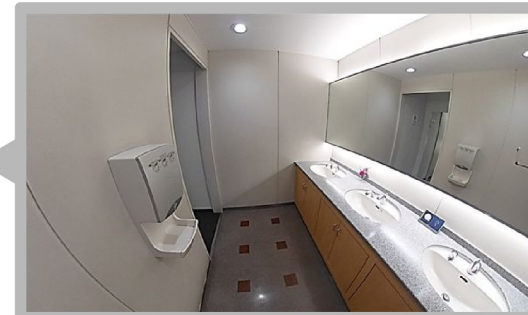
### ⑤基準階 男性 洗面コーナー

洗面カウンター | マーブライトカウンター\_MKWD\_D450 mm  
壁付自動水栓\_TENA127AHA  
自動水栓一体形電気温水器(3L)\_REAK03B11R  
自動水石鹸供給栓\_TLK06S03 JA  
LED照明付鏡\_EL80016  
ハンドドライヤー吸引・高速タイプ\_TYC430 WJ

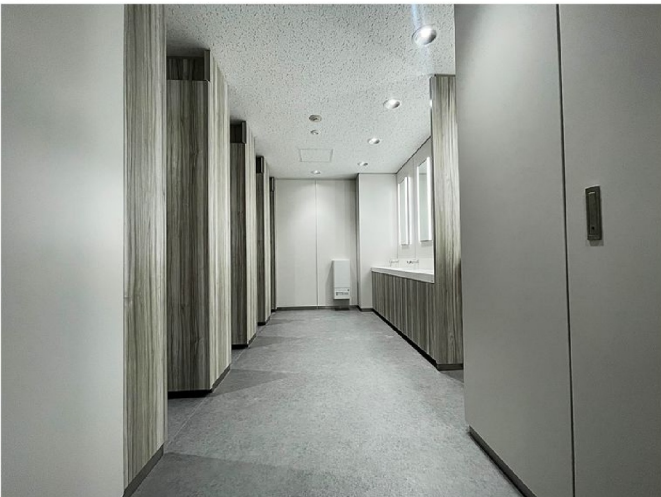
### ③基準階 トイレブース

トイレブース | メラミン化粧板フラッシュ\_JC-538K/アイカ工業

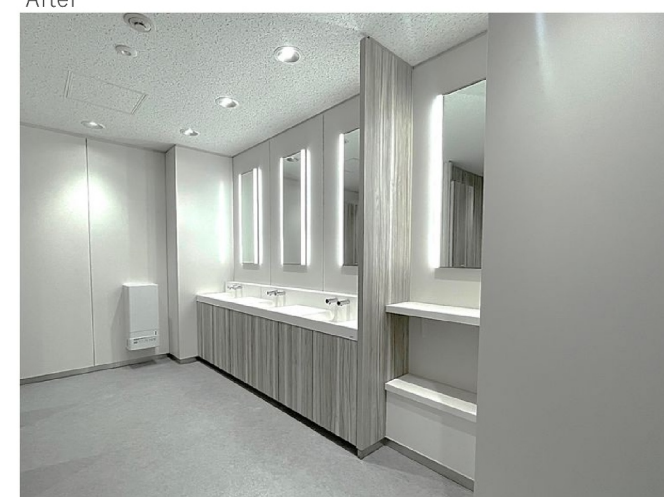
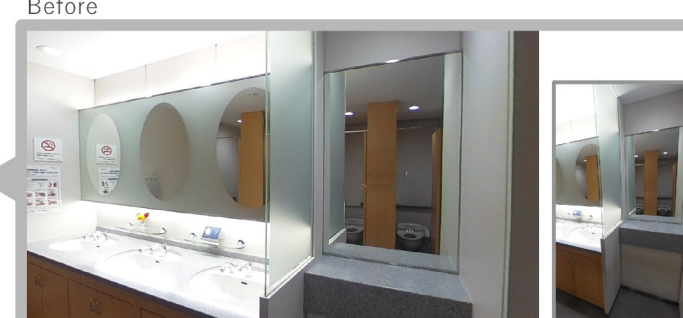
### ⑥基準階 女性 スタイルングコーナー

LED照明付鏡\_EL80016  
パウダーカウンター (パルフェウォームホワイト)\_MLB1
